報 道 発 表

令和4年5月19日
財務省中国財務局

旧広島陸軍被服支廠4号棟の建物詳細調査結果及び今後の対応について

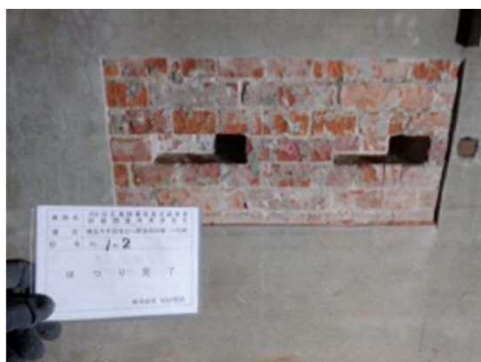
煉瓦壁露出状況

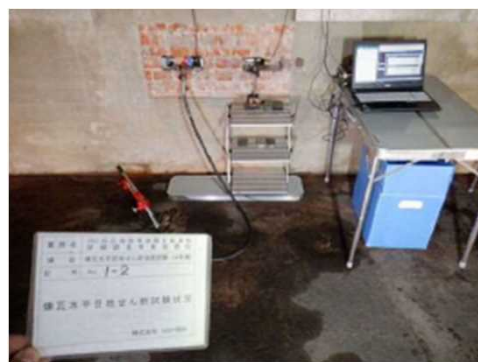
- ・ 煉瓦水平目地せん断試験の結果、すべての調査箇所で見えせん断強度「1.6 N/mm²」以上という結果が得られ、学術基準(注)「0.45N/mm²」を上回る強度であることが確認された。

煉瓦目地せん断試験実施状況

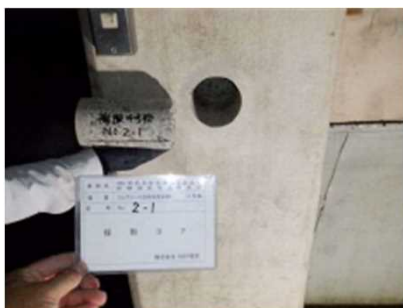
コンクリートコア採取状況

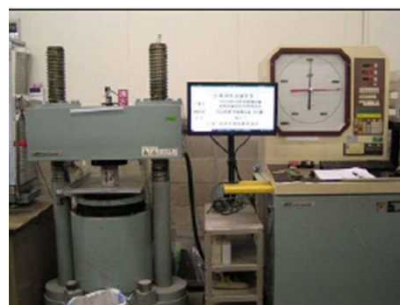
- ・コンクリートの圧縮強度試験の結果、柱、梁を含めた全体の強度は「22.7 N/mm²」という結果が得られ、現代のコンクリートの強度（24 N/mm²）と比較して遜色ない強度であることが確認された。

圧縮強度試験状況

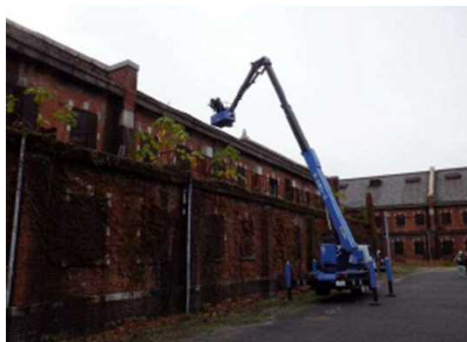
- ・ 屋根瓦については、腐食が進行しているため、全面葺替が必要
- ・ 鉄扉についても、腐食が進行しているため、台風時における脱落対策が必要

高所作業車による調査状況（北側）

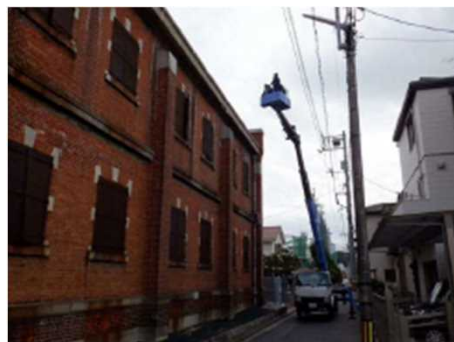
高所作業車による調査状況（南側）
